Calles Completas El Paso

Informe técnico sobre las observaciones peatonales

Preparado por: Quantum Engineering Consultants, Inc.
15/marzo/2021

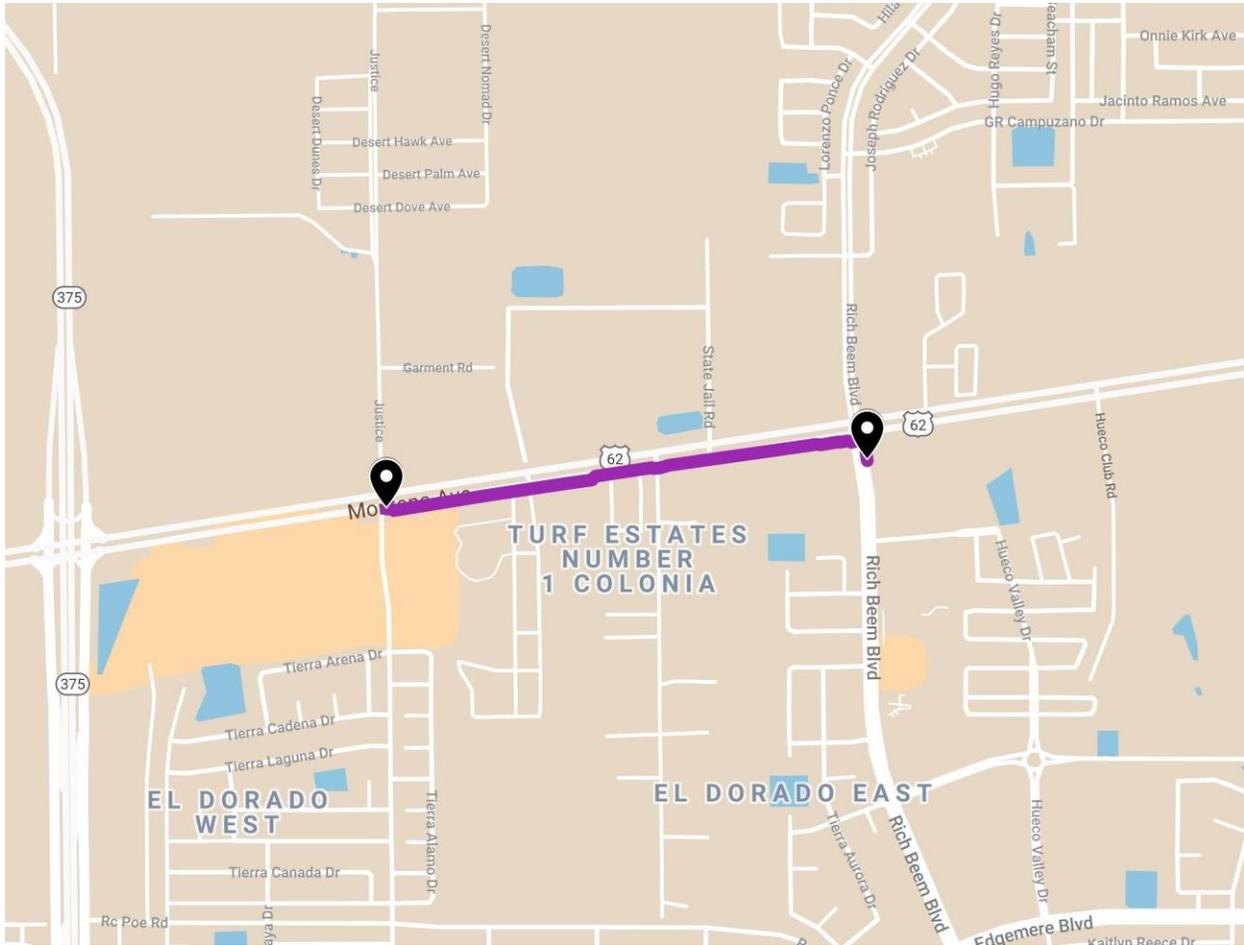
Distrito 5

Mapa interactivo:

https://www.google.com/maps/d/u/0/edit?mid=1ZT_B03dG76yx0RJusLwGTNJUx0dmZFVP&usp=sharing

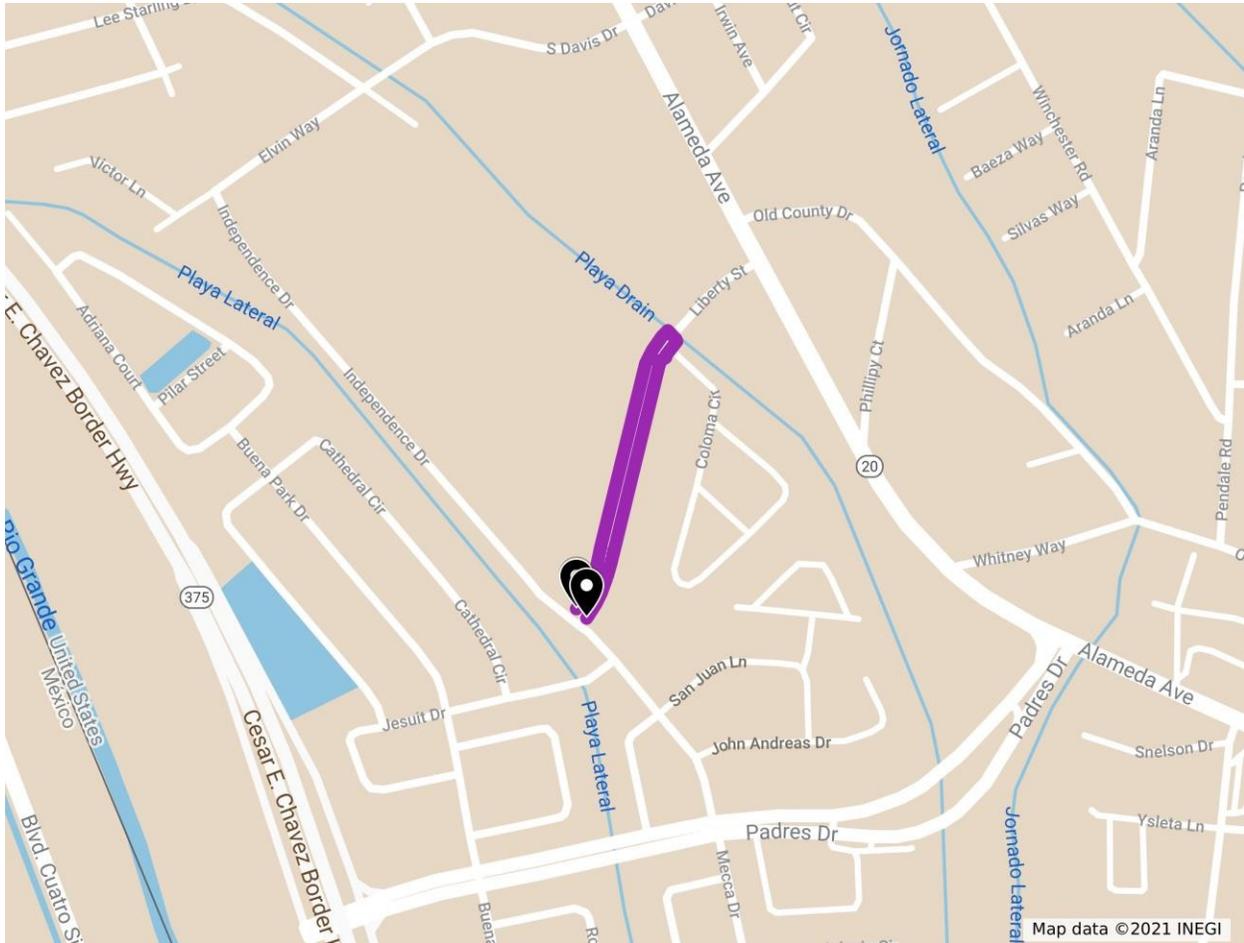
Distrito 6

Mapa interactivo:

https://www.google.com/maps/d/u/0/edit?mid=1HfM8O7R7PAetaLF7KJGFNWY0b0rnDz_k&usp=sharing

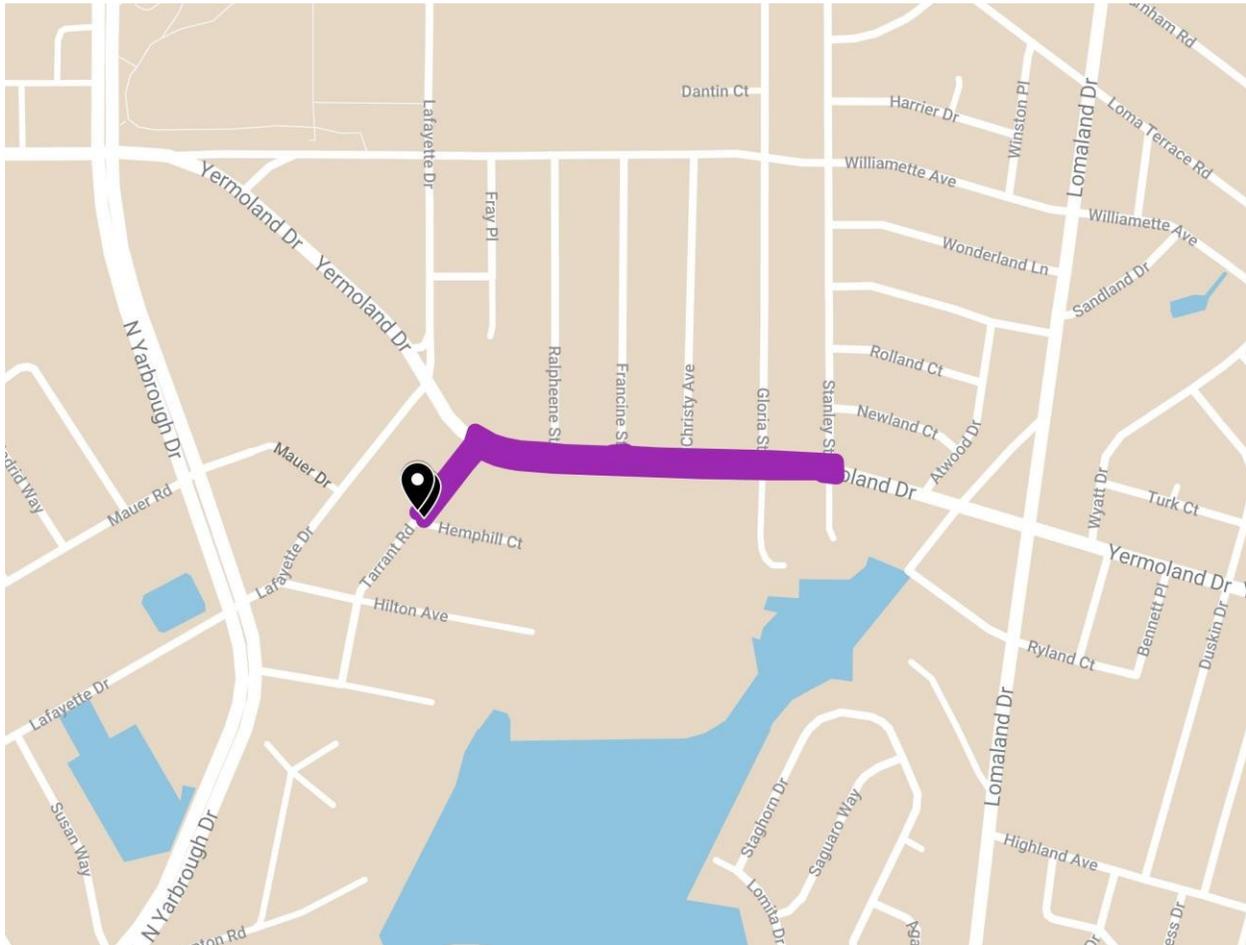
Distrito 7

Mapa interactivo:

https://www.google.com/maps/d/u/0/edit?mid=1AysRwmcYNo0uJI00s0V6kornpPf_1UU-&usp=sharing

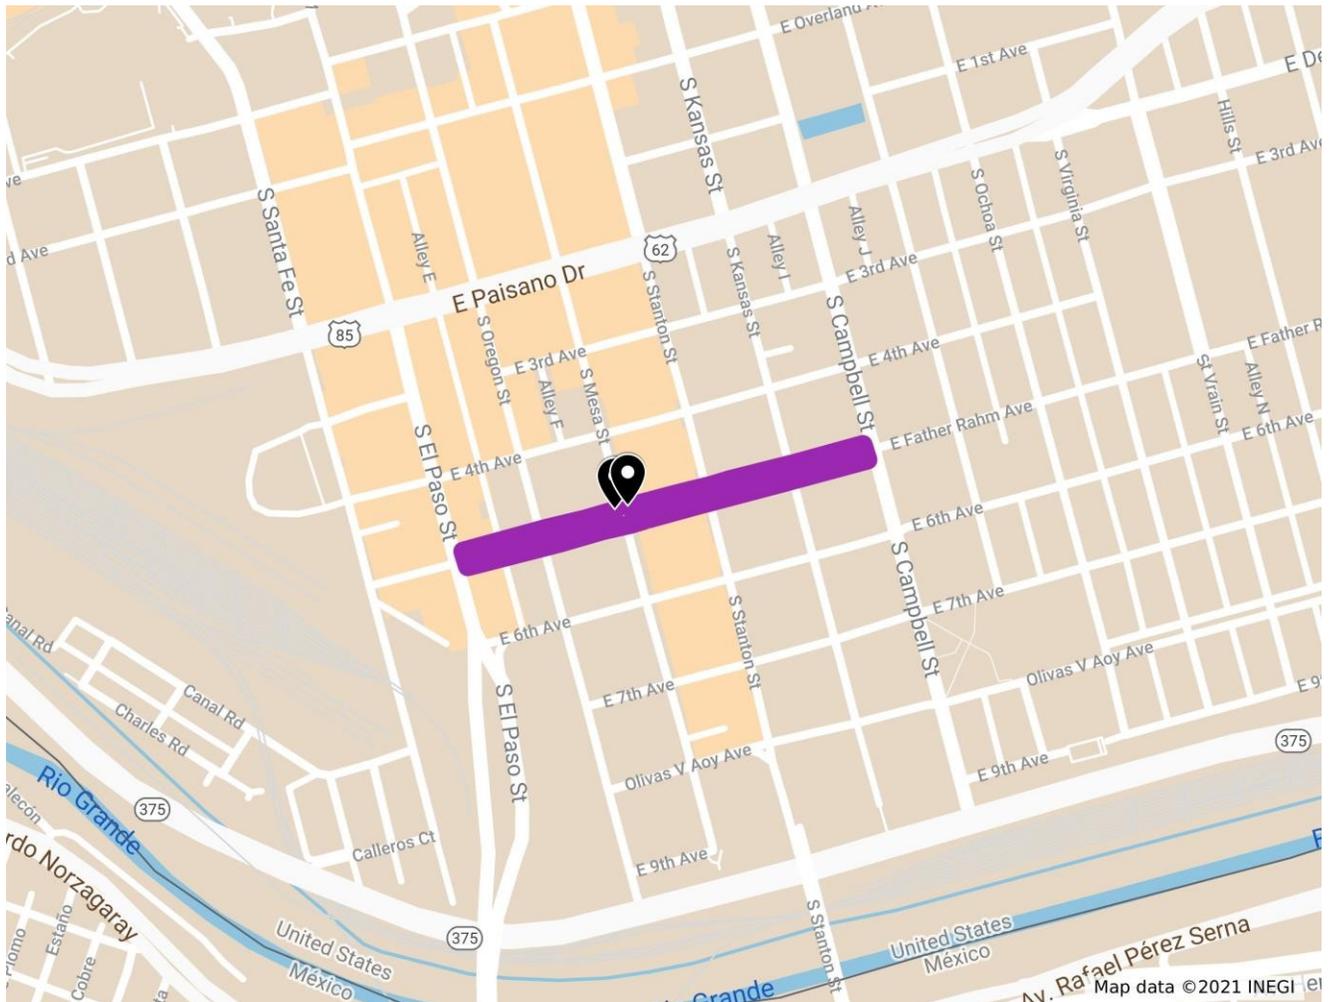
Distrito 8

Mapa interactivo:

https://www.google.com/maps/d/u/0/edit?mid=12RT89a_VF-JxwFOCgOz77KYNPtpV18lW&usp=sharing
